Oldenburg, den 28.05.2021
GA-Nr.: 47460

Betr.: Wertgutachten über Mercedes Benz 300 SL Gullwing (198 I)
Fahrgestellnummer: 1980404500020

Wertgutachten

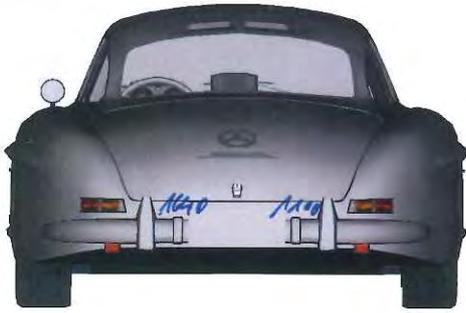
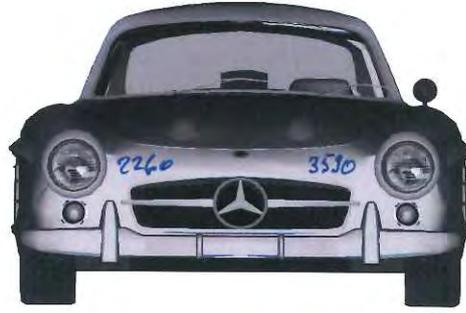
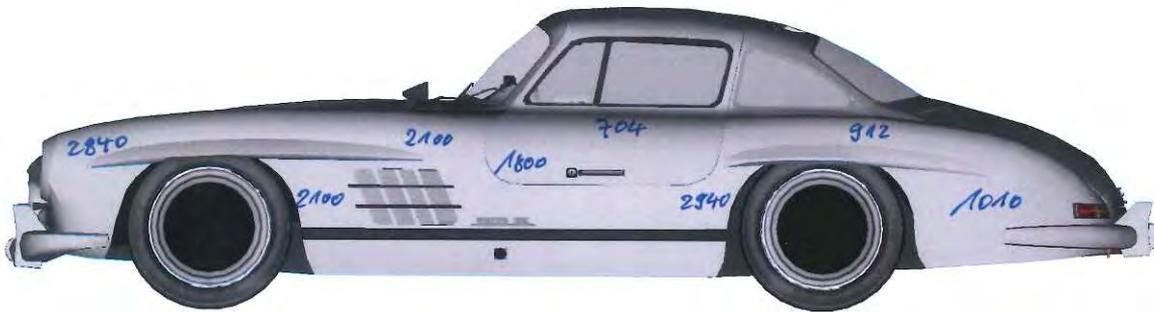
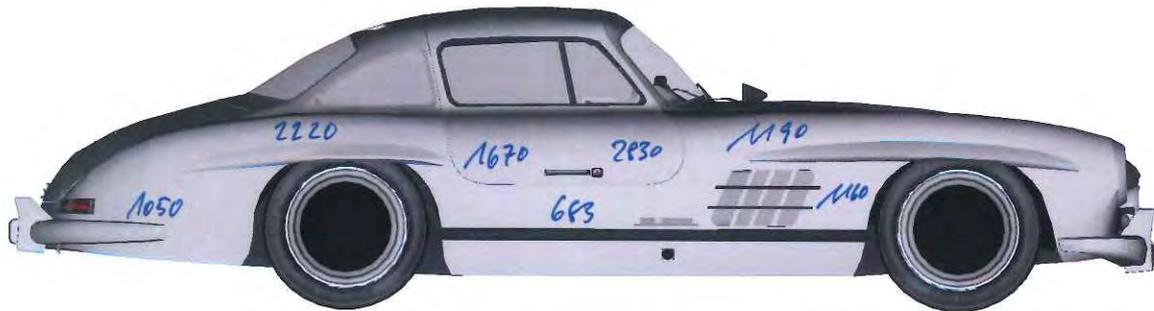
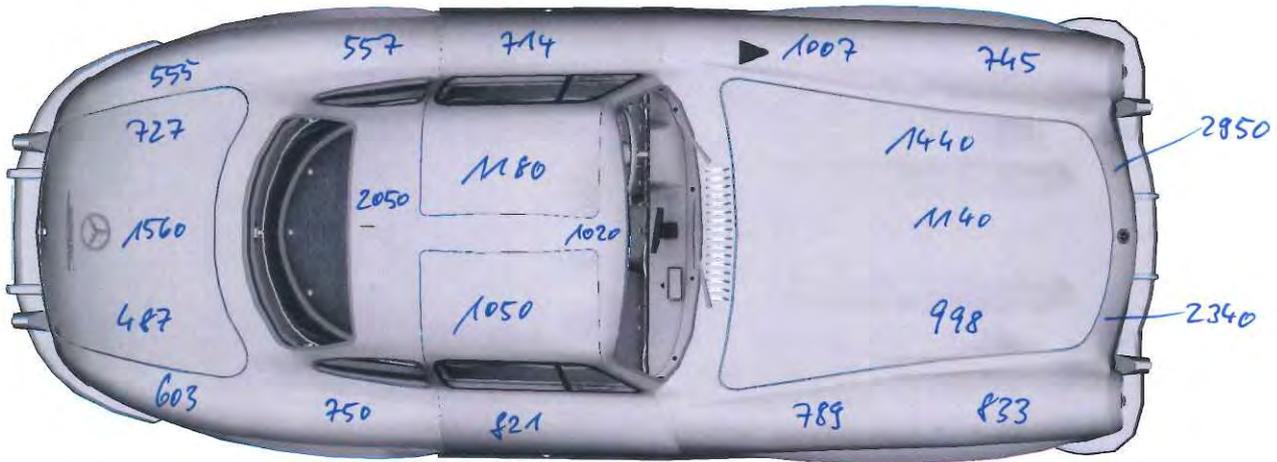
Lackschichtdicken in μm

- Die Lackierung befindet sich in einem sehr guten Zustand. Teilweise sind vergleichsweise hohe Lackschichtdicken nachweisbar (vgl. anliegendes Protokoll). (Zustand 2)
